## ***Análise da Densidade Arbórea do Bairro Francisco Paulino na Cidade de Pombal – PB***

*Analysis of Tree Density in the Francisco Paulino Neighbourhood  
in the City of Pombal – PB*

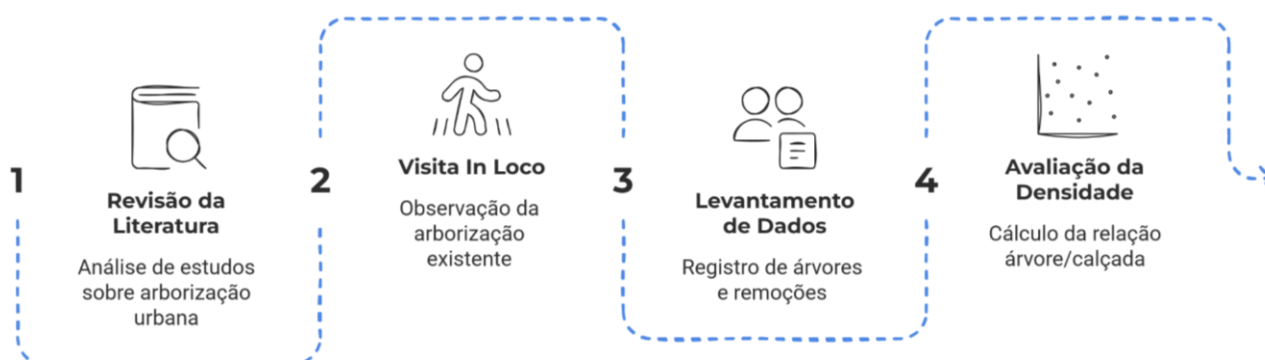
**Figura 1.** Diagrama metodológico.

Por fim, a base teórica e os resultados obtidos no estudo de caso foram inseridos em uma tabela e utilizados com o objetivo de desenvolver uma proposta adequada de inserção arbórea para o bairro, utilizando o método de estimativa de árvores por quilômetro de calçada, com base em Iwama (2014). A Figura 1 apresenta o diagrama metodológico deste trabalho.

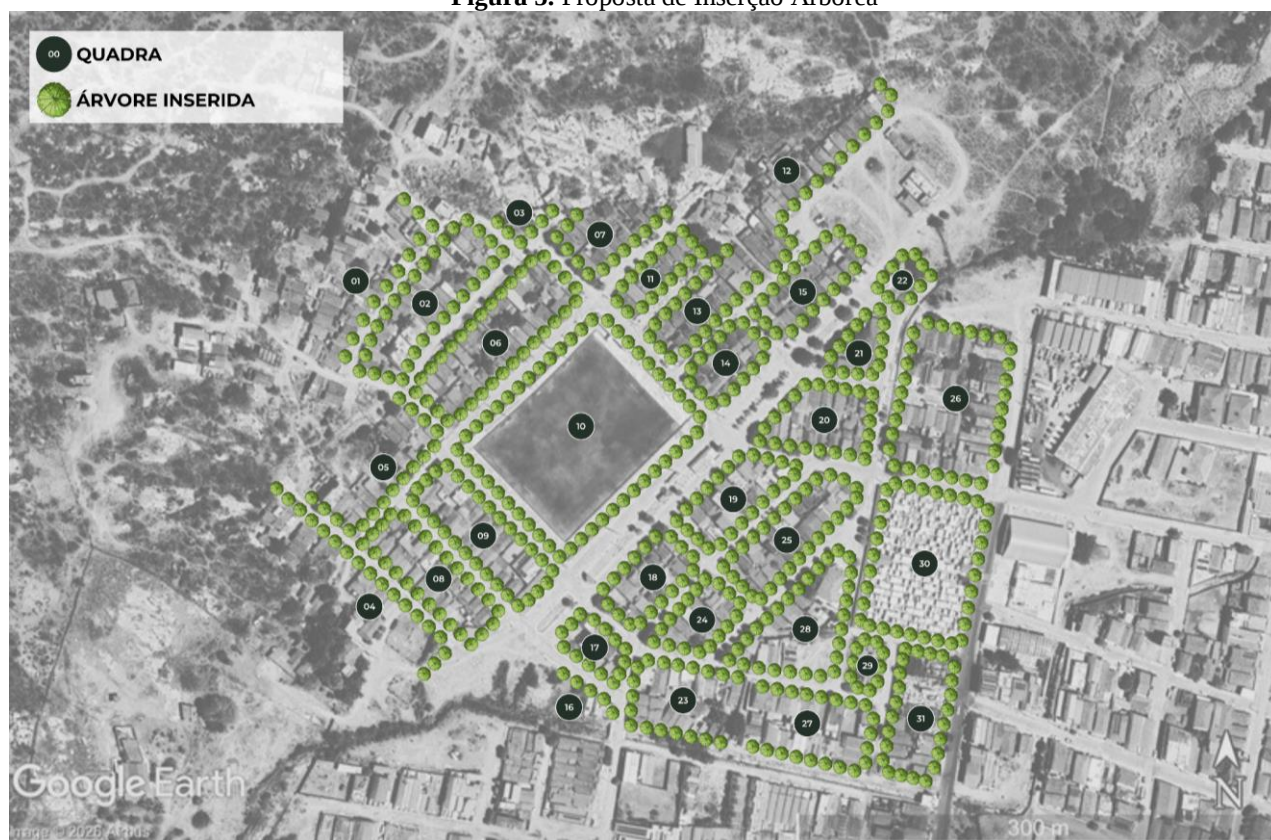
**Figura 5.** Proposta de Inserção Arbórea

Apesar da análise geral e a classificação terem sido realizadas igualmente para todas as faces, nem todas elas permitem a implantação de arborização. É o caso de algumas faces específicas em que não existe espaço adequado para o plantio. Em duas delas, por exemplo, a separação entre as faces corresponde a um beco estreito, que não permite a inserção de exemplares arbóreos. Dessa forma, a quantidade ideal de árvores para cada face que permite a possibilidade de plantio foi inserida no mapa gráfico que foi elaborado utilizando apenas o método de árvores por quilômetro de calçada. As árvores inseridas correspondem à quantidade ideal para cada face. Algumas poucas faces apresentam quantidade superior à ideal de árvores e a quantidade excedente foi desconsiderada neste mapa (Figura 5).

Com todos os dados analisados, foi utilizado o método de cálculo de árvores por quilômetro de calçada para determinar a quantidade de árvores por quilômetro existente em cada face. Com isso, foi averiguado que a grande maioria das faces não atingiu um nível satisfatório de arborização. Foi gerada então, a quantidade de árvores necessárias em cada via para que se atingisse um nível de baixa atenção, com mais de 100 árvores por quilômetro de calçada em cada face. Esse número foi posteriormente

inserido em um mapa ilustrativo, indicando a quantidade de árvores que deveria existir em cada face.
